建物被害率と震度

建物被害のまとめ これまでの北海道の被害の特徴と同傾向

まとめ

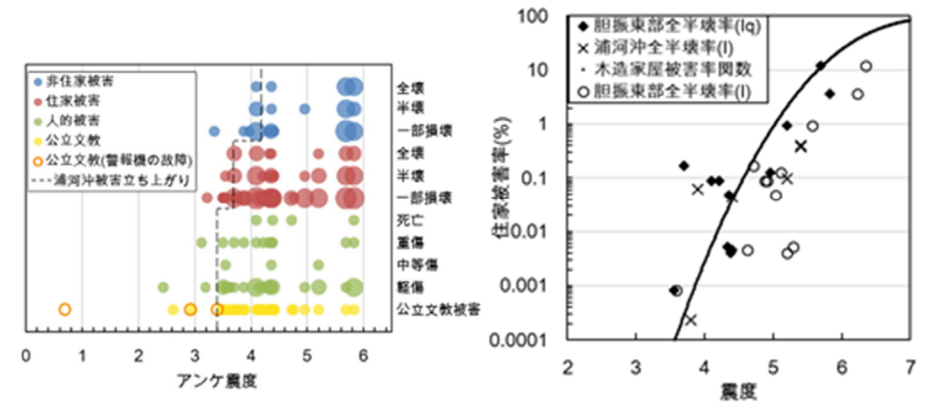
1982浦河沖地震→35年経過→2018胆振東部地震

- 被害率：35年経過しても住家被害率に変化なし→住家耐震化が進んでいない
- 被害立ち上がり震度：むしろ悪化→この地域には脆弱建物が残っている

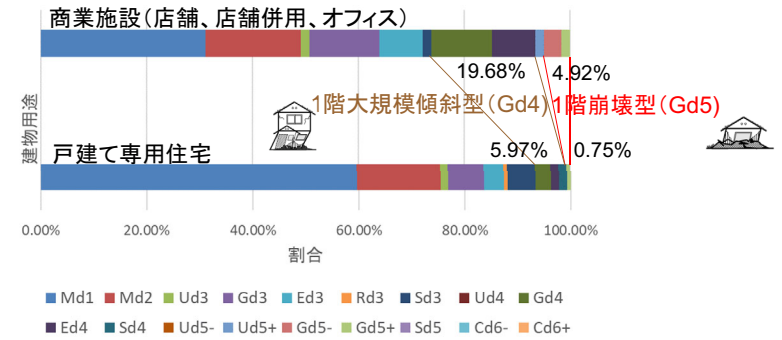
震動被害による死者が少ない理由

⇒戸建て専用住宅の1階崩壊型が少ない

その理由:①北海道の住宅は剛構造

②当該地域の生活スタイル(職住分離:脆弱建物(店舗併用)には居住しない/2階を居室にする)

③夜の地震
