令和3年9月に発生したトラブル事象について（1/2）

冷水ユニットの定期点検作業中における冷媒回収ポンベからの冷媒漏洩

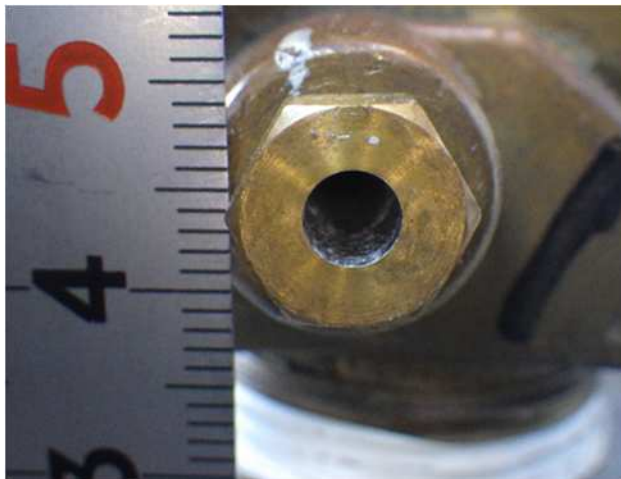
<p>事象による影響 (安全への配慮)</p>	<ul style="list-style-type: none"> ・ 特段の影響はなかった。
<p>発生原因</p>	<ul style="list-style-type: none"> ・ 5本目の冷媒回収ポンベに切り替えた際に、切換え直後だったため急激な温度上昇はないと判断し、冷却しない状態で現場を離れてしまい一時的に監視者がいなくなったことで、温度上昇に対応することができなかった。 ・ 温度測定により、35℃から45℃の温度範囲で管理するように回収機のバルブを調整していたが、管理方法等を明文化したマニュアル等はなかった。 ・ 冷媒回収を終えて仮置きしていた冷媒回収ポンベについては、冷却が不十分のまま仮置きしたため、ポンベ本体及び可溶栓の温度が徐々に上昇し可溶栓が溶け始める温度に達し、溶けて突き出た状態になり、微量の漏洩が発生したと考えられた。
<p>再発防止対策</p>	<ul style="list-style-type: none"> ・ 当該工事は必ず2人以上で作業させる。 ・ 定期点検工事協力会社に当該工事に係るマニュアルを作成させ、JESCO が内容を確認し承諾した。 ・ 当該工事の業務仕様書に冷媒回収作業について「手順書・マニュアル」及び各種「チェックリスト」を提出させ、JESCO の承諾を受けることを明記した。 ・ 本工事中 JESCO の対応として、運転管理課が午前と午後各2回ずつ巡回し、安全対策課が特別安全パトロールを実施することとし、実施した。
<p>水平展開</p>	<ul style="list-style-type: none"> ・ 当初施設・増設施設における他の工事においても2人以上で作業させるよう指導した。
<p>連絡・公表の 状況</p>	<p>【事象区分の判断】 通達連絡・公表基準に基づく、区分Ⅲ(PCB 等法令で定める有害な物質に該当しない用役の施設外への流出)に該当。</p> <p>【対外対応】</p> <p>9/2 9:25 胆振総合振興局・商工労働観光課に電話第一報連絡。 9:30 北海道・循環型社会推進課に電話第一報連絡。発生後翌日の通報連絡では遅いことが伝えられた。 9:35 胆振総合振興局・環境生活課に電話第一報連絡。 9:39 室蘭市・環境課に電話第一報連絡。 10:00 JESCO本社に電話第一報連絡。本件が区分Ⅲの1②に該当する可能性があることを連絡。 10:05 室蘭市消防本部・予防課に電話第一報連絡。 10:30 室蘭市消防本部・予防課立入り調査。本件が石炭法・消防法上の事故に該当するか精査し後ほど連絡する旨伝えられた。昨日発生事象の通報連絡が翌日になった理由を精査して報告するよう伝えられた。 14:00 胆振総合振興局・商工労働観光課及び環境生活課、室蘭市・環境課による立入り調査。高圧ガス保安法上の事故に該当する旨を伝えられた。</p> <p>9/3 9:04 室蘭市消防本部・予防課より本件は石炭法・消防法上の事故に該当しない旨伝えられた。</p> <p>9/6 9:30 胆振総合振興局・商工労働観光課及び環境生活課を訪問し、改善策を提出した。</p> <p>9/7 冷媒ガスの漏洩事象について過去の事例では、高圧ガス保安法上の事故に該当する場合は、地域住民に不安感を与えるものとして通報連絡及び公表基準の区分Ⅲに該当すると判断していることから、本事象についても過去の判断例に倣い区分を検討するよう北海道・循環型社会推進課から連絡を受け、区分Ⅲが確定した。</p> <p>9/14 8:25 胆振総合振興局・商工労働観光課及び環境生活課より改善策について了承を受けた。</p> <p>9/21 13:15 胆振総合振興局・商工労働観光課を訪問し、高圧ガス保安法上の事故届けを提出した。</p> <p>【報告・公表】「通報連絡・公表の取扱い」に基づく報告として、10/7 に報告書を北海道及び室蘭市に提出し、PCB処理情報センターに配備した。</p>

冷媒回収ポンベ 可溶栓が溶解

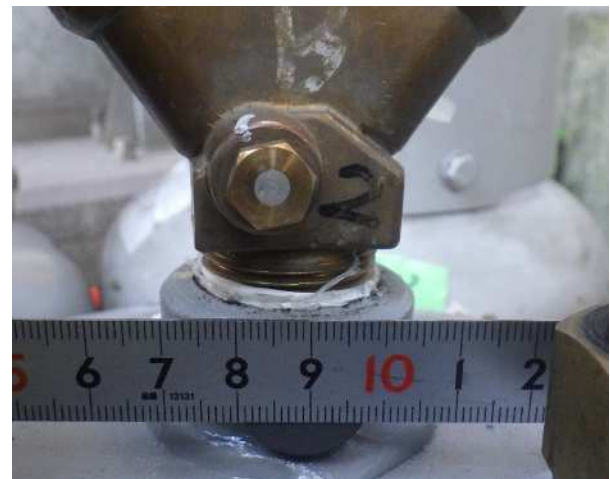
冷媒回収ポンベ 健全な可溶栓
