温排水影響 調査結果

令和5年度(2023年度)第4四半期(令和 6年1月~令和6年3月)の調査結果

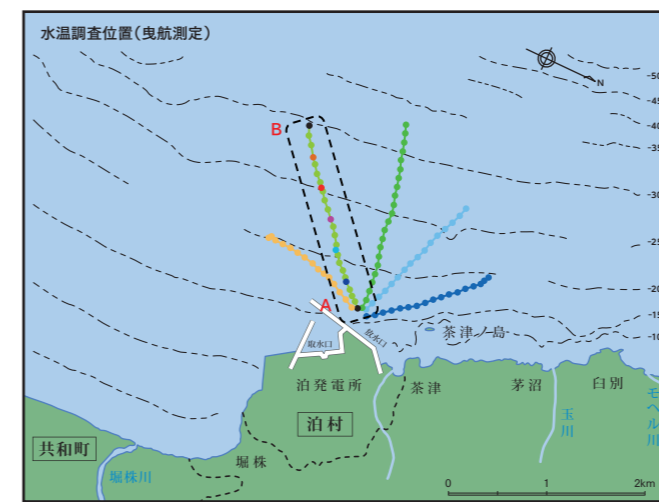
航行連続測定航跡図 令和6年2月26日

- ※ 上図のとおり、5つの線上を船で移動しながら連続して測定しています。
- ※ 右図は、上図点線囲みの測定結果を示しており、調査位置A~Bは、グラフの横軸と対応しています。
