災害対応のための地理空間情報の即時提供 ～迅速かつ効果的な災害対応のために～

大規模災害が発生した場合

写真判読による被災状況の把握と迅速な情報提供

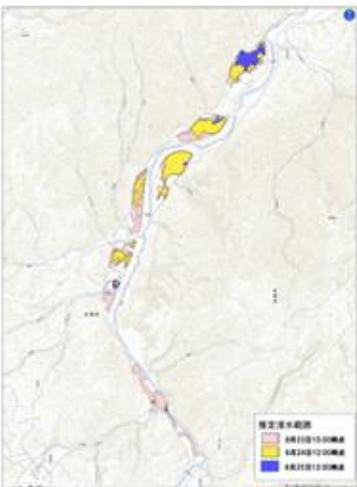
平成28年台風11号及び9号に係る常呂川推定浸水範囲の変化

平成28年台風11号及び9号に伴って常呂川(北海道札幌市)に発生した洪水被害の範囲の変化
(平成28年8月23日 15:00時点、24日 12:00時点、25日 12:00時点)

平成28年台風11号及び9号により氾濫した常呂川流域では、浸水状況の変化に合わせて日々**浸水域の判読**をおこない、時系列的な浸水範囲図を作成・提供し、**被害状況の把握や応急対策の検討資料**として利用された。

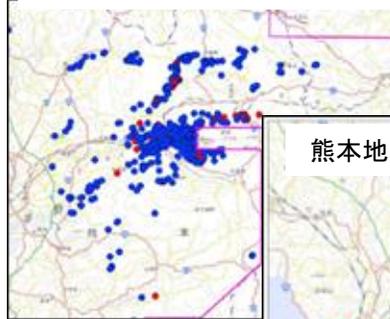
熊本地震 土砂崩壊地分布図

土砂崩壊地分布図

二次災害防止のための対策計画に利用された。

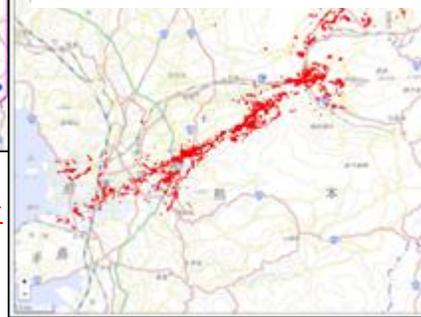
熊本地震 地表の亀裂分布図

地表面の亀裂分布図
関係機関による**活断層現地調査等**に利用された。

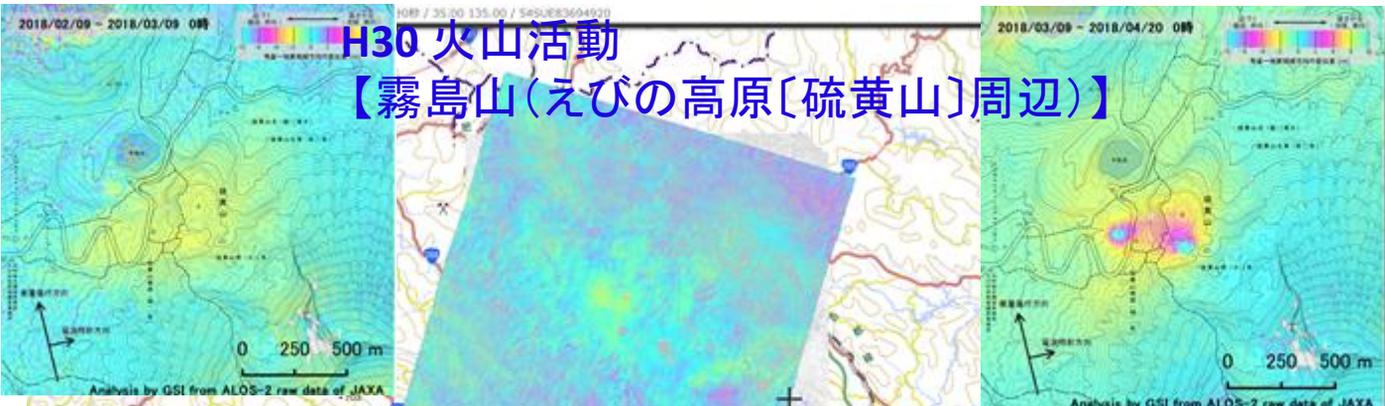
【霧島山(えびの高原[硫黄山]周辺)】

H30 火山活動

干渉SARによる地殻変動の検出

箱根山等では、火山活動の活発化に伴う**地殻変動を干渉SARで捉え、道路の立ち入り規制や噴火警戒レベルの判断材料として活用**された。

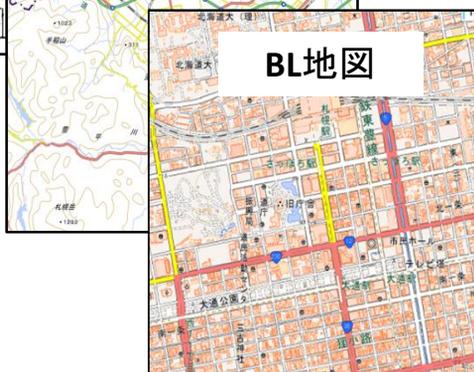
UTMグリッドの表示

①住所をBL/UTMに変換②地図にグリッド(目盛り線)を挿入
